Lote 1 - Rota: Noroeste

Diagnóstico da Calçada		Qualidade do Serviço	
Endereço: Av. Abílio Machado, 456		52	C
Data do Registro: 08/11/2019 09:38:42			
Num. Lote CTM: 130457400130

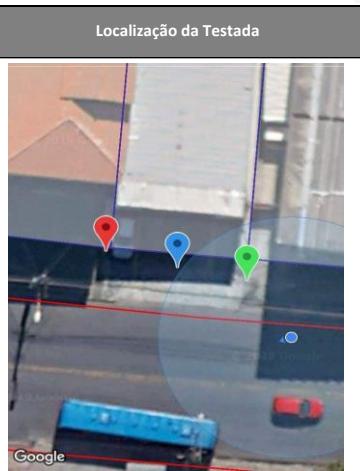
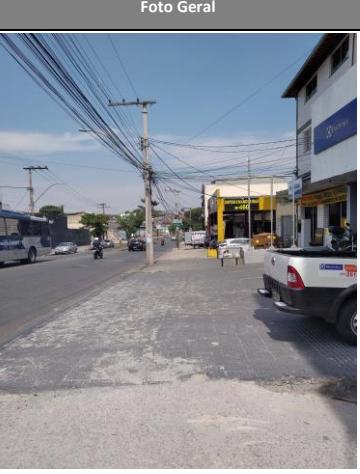
ID	Itens Avaliados	Respostas	Nota
P_1	O Mobiliário urbano está dentro da faixa de serviço de 70 cm ?	Sim	-
P_2	Qual a largura livre do Passeio ?	Acima de 1.50 m	10
P_3	Tipo de revestimento da calçada ?	Ladrilho Hidráulico	10
P_4	Existencia de Buracos ?	Poucos	5
P_5	Condições Gerais do Piso e meio-fio da calçada ?	Regular	5
P_6	Presença de desniveis ?	Leve	7
P_7	Tem rebaixamento de calçada para Pedestre ?	Não	10
P_8	Possui piso tátil ao longo da Calçada ?	Não	-
P_9	A calçada Possui Rebaixamento de Veículos correto ?	Não	0
P_10	Existencia de altura livre menor que 2,10 m ?	Não	-
P_11	O Passeio está no padrao da SMPU ?	Não	0
P_12	A testada possui prática de estacionamento sobre o passeio ?	Sim	0
P_13	Existe algum dispositivo de Drenagem sobre a calçada ?	Não	0
P_14	Existe PED em frente a testada ?	Não	-
P_15	Existe FTP em frente a testada ?	Não	-
P_16	Classificação geral da calçada pelo pesquisador.	Regular	5
