## Lote 3 - Rota: Antônio Carlos II

Diagnóstico da Calçada		Qualidade do Serviço	
<b>Endereço:</b> Av. Portugal, 1461		<b>52</b>	<b>C</b>
<b>Data do Registro:</b> 19/11/2019 13:02:20			
<b>Num. Lote CTM:</b> 200068000155			
ID	Itens Avaliados	Respostas	Nota
P_1	O Mobiliário urbano está dentro da faixa de serviço de 70 cm ?	Sim	-
P_2	Qual a largura livre do Passeio ?	Entre 0.80 m e 1.20 m	4
P_3	Tipo de revestimento da caçada ?	Ladrilho Hidráulico	10
P_4	Existencia de Buracos ?	Poucos	5
P_5	Condições Gerais do Piso e meio-fio da calçada ?	Regular	5
P_6	Presença de desniveis ?	Médio	3
P_7	Tem rebaixamento de calçada para Pedestre ?	Não	10
P_8	Possui piso tátil ao longo da Calçada ?	Não	-
P_9	A calçada Possui Rebaixamento de Veículos correto ?	Não	0
P_10	Existencia de altura livre menor que 2,10 m ?	Não	-
P_11	O Passeio está no padrao da SMPU ?	Não	0
P_12	A testada possui prática de estacionamento sobre o passeio ?	Não	10
P_13	Existe algum dispositivo de Drenagem sobre a calçada ?	Não	0

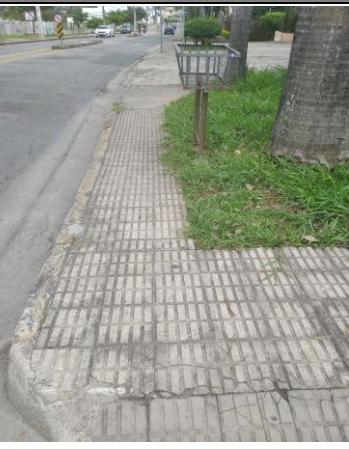
Foto Geral

P_14	Existe PED em frente a testada ?	Não	-
P_15	Existe FTP em frente a testada ?	Não	-
P_16	Classificação geral da calçada pelo pesquisador.	Regular	5
