# Lote 1 - Rota: Padre Pedro Pinto

**FRATAR**  
ENGENHARIA CONSULTIVA

| Diagnóstico da Calçada | Qualidade do Serviço | |
|---|---|---|
| Endereço: Rua Padre Pedro Pinto, 4918 | 25 | E |
| Data do Registro: 21/11/2019 09:40:20 | | |

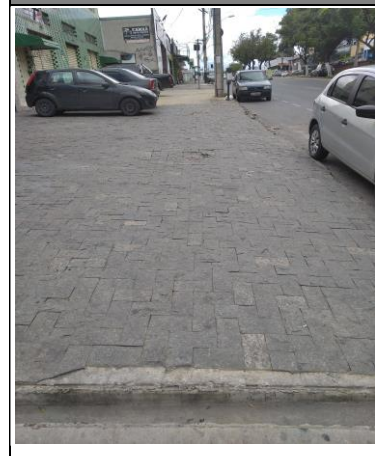
## Foto Geral

| ID | Itens Avaliados | Respostas | Nota |
|---|---|---|---|
| P_16 | Classificação geral da calçada pelo pesquisador. | Ruim | 0 |

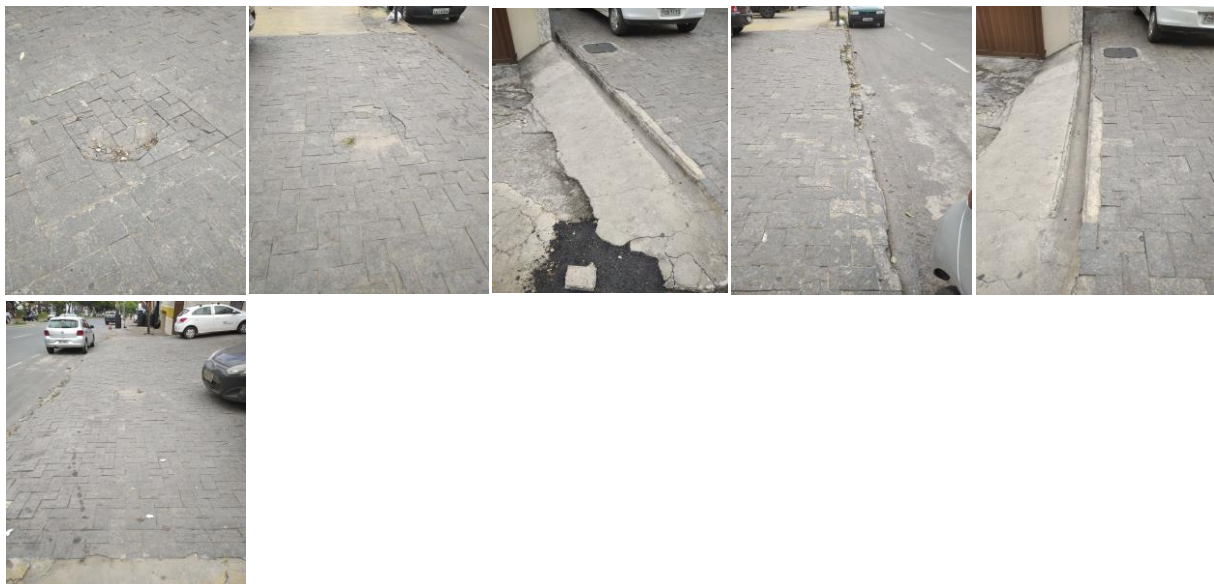
## Fotos Complementares - Detalhes do Passeio

| ID | Itens Avaliados | Respostas | Nota |
|---|---|---|---|
| P_4 | Existência de Buracos ? | Poucos | 5 |
| P_5 | Condições Gerais do Piso e meio-fio da calçada ? | Regular | 5 |
| P_6 | Presença de desníveis ? | Médio | 3 |
| P_13 | Existe algum dispositivo de Drenagem sobre a calçada ? | Sim | -8 |

| ID | Itens Avaliados | Respostas | Nota |
|---|---|---|---|
| P_13_1 | Dispositivo de Drenagem está devidamente instalado e bem conservado? | Não | -3 |
| P_13_2 | Dispositivo de Drenagem oferece risco para caminamento seguro de pedestre? | Sim | -5 |
