## Lote 4 - Rota: Contorno

**FRATAR**  
ENGENHARIA CONSULTIVA

| Diagnóstico da Calçada | Qualidade do Serviço | |
| Endereço: Av.Contorno, 2395 | 72 | B |

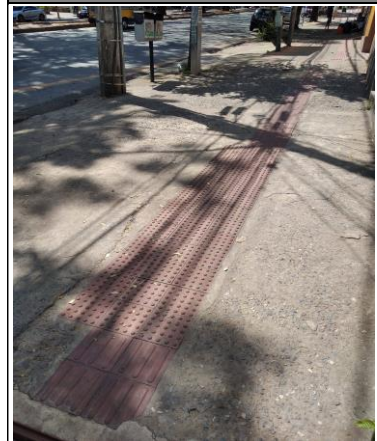
### Foto Geral

| ID | Itens Avaliados | Respostas | Nota |
|---|---|---|---|
| P_4 | Existência de Buracos ? | Poucos | 5 |
| P_5 | Condições Gerais do Piso e meio-fio da calçada ? | Regular | 5 |
| P_6 | Presença de desníveis ? | Leve | 7 |
| P_16 | Classificação geral da calçada pelo pesquisador. | Regular | 5 |
