# Lote 4 - Rota: Raja Gabágia

**FRATAR**  
ENGENHARIA CONSULTIVA

| Diagnóstico da Calçada | Qualidade do Serviço | |
| Endereço: Rua São Paulo, 848 | 48 | D |

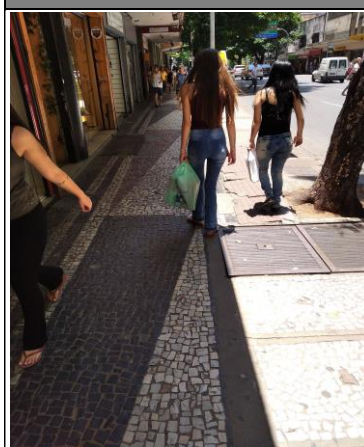
## Foto Geral

| ID | Itens Avaliados | Respostas | Nota |
|---|---|---|---|
| P_4 | Existência de Buracos ? | Muitos | 0 |
| P_5 | Condições Gerais do Piso e meio-fio da calçada ? | Péssimo | 0 |
| P_11 | O Passeio está no padrão da SMPU ? | Não | 0 |
| P_16 | Classificação geral da calçada pelo pesquisador. | Ruim | 0 |

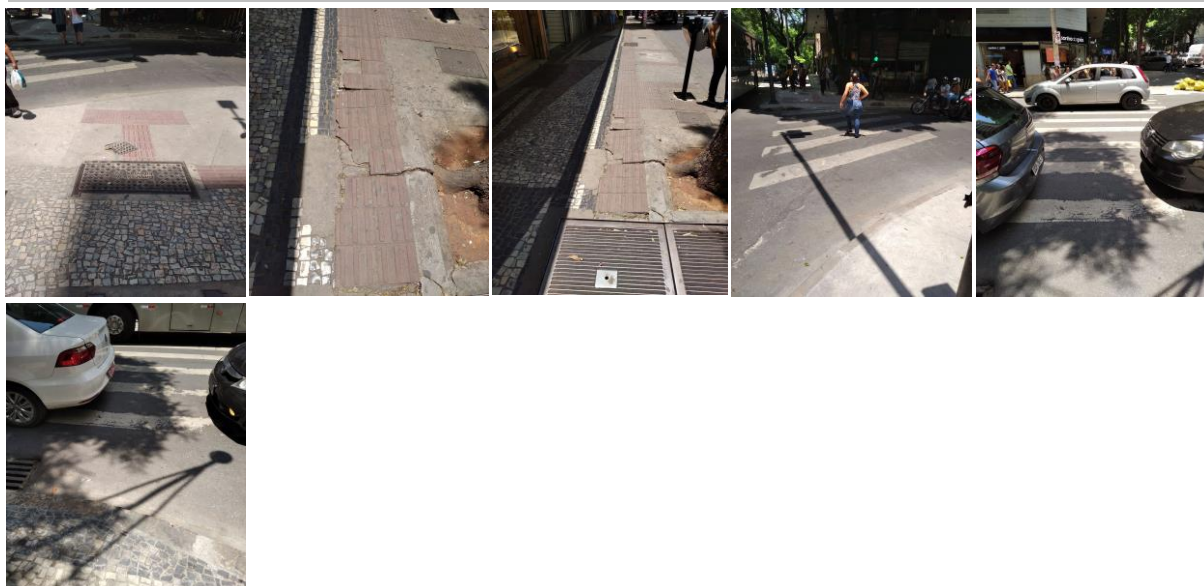
## Fotos Complementares - Detalhes do Passeio

| ID | Itens Avaliados | Respostas | Nota |
|---|---|---|---|
| P_8_1 | O piso tátil está no eixo da faixa livre ? | Não | 0 |
| P_8_8 | O piso tátil está em boas condições aparentes? | Não | 0 |
