| Diagnóstico da Calçada | Qualidade do Serviço | |
| Endereço: Av. Afonso Pena, 4404 | 58 | C |
| Num. Lote CTM: 80116200540 | | |

## Lote 5 - Rota: Afonso Pena

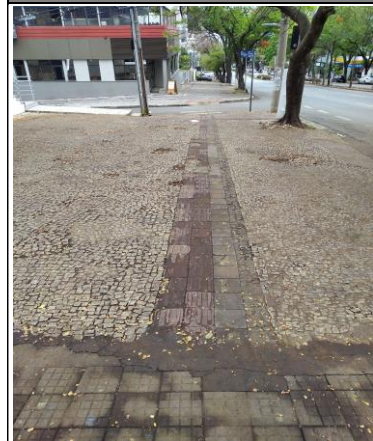
Foto Geral

| ID | Itens Avaliados | Respostas | Nota |
|---|---|---|---|
| P_4 | Existência de Buracos ? | Muitos | 0 |
| P_5 | Condições Gerais do Piso e meio-fio da calçada ? | Regular | 5 |
| P_6 | Presença de desníveis ? | Leve | 7 |
| P_16 | Classificação geral da calçada pelo pesquisador. | Ruim | 0 |

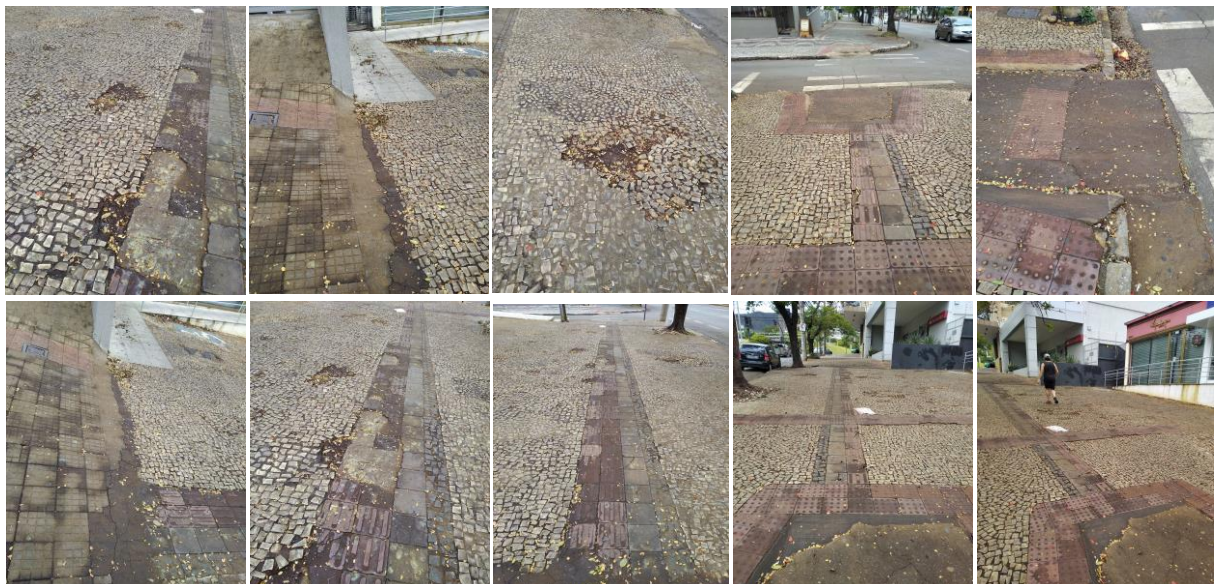
Fotos Complementares - Detalhes do Passeio

| ID | Itens Avaliados | Respostas | Nota |
|---|---|---|---|
| P_7_1_2 | Se for do Tipo 1, O rebaixo tem abas conforme a norma ? | Não | -1 |
| P_7_3 | O rebaixo possui piso tátil ? | Tem só piso de alerta | -1 |
| P_8_8 | O piso tátil está em boas condições aparentes? | Não | 0 |
