## Lote 4 - Rota: Contorno

**FRATAR**  
ENGENHARIA CONSULTIVA

| Diagnóstico da Calçada | Qualidade do Serviço | |
| Endereço: Av.Contorno, 8687 | 82 | B |

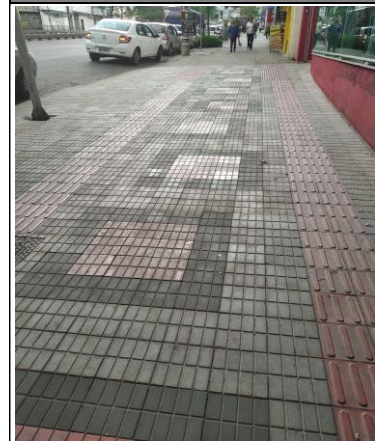
### Foto Geral

| ID | Itens Avaliados | Respostas | Nota |
|---|---|---|---|
| P_6 | Presença de desníveis ? | Leve | 7 |
| P_11 | O Passeio está no padrão da SMPU ? | Não | 0 |
| P_16 | Classificação geral da calçada pelo pesquisador. | Regular | 5 |

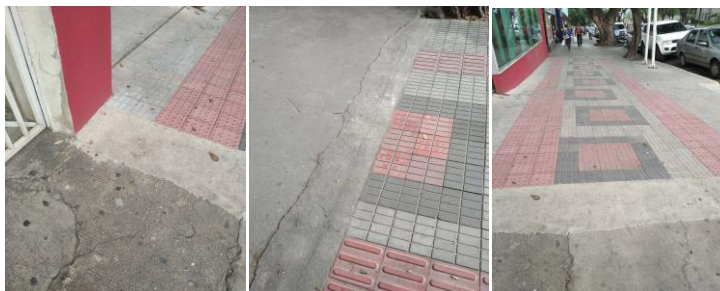
### Fotos Complementares - Detalhes do Passeio

| ID | Itens Avaliados | Respostas | Nota |
|---|---|---|---|
| P_8_1 | O piso tátil está no eixo da faixa livre ? | Não | 0 |
| P_8_2 | Se tem uma leve mudança de direção está conforme a norma ? | Não | 0 |
| P_8_7 | O piso tátil tem conexão com os lotes vizinhos? | Não | 0 |
