## Lote 4 - Rota: Outros

**FRATAR**  
ENGENHARIA CONSULTIVA

| Diagnóstico da Calçada | Qualidade do Serviço | |
| Endereço: Av. Getúlio Vargas, 50 | 62 | C |

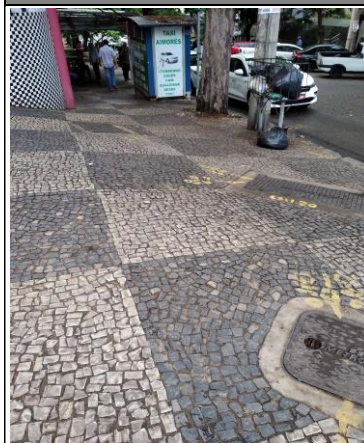
### Foto Geral

| ID | Itens Avaliados | Respostas | Nota |
|---|---|---|---|
| P_4 | Existência de Buracos ? | Poucos | 5 |
| P_5 | Condições Gerais do Piso e meio-fio da calçada ? | Regular | 5 |
| P_16 | Classificação geral da calçada pelo pesquisador. | Regular | 5 |

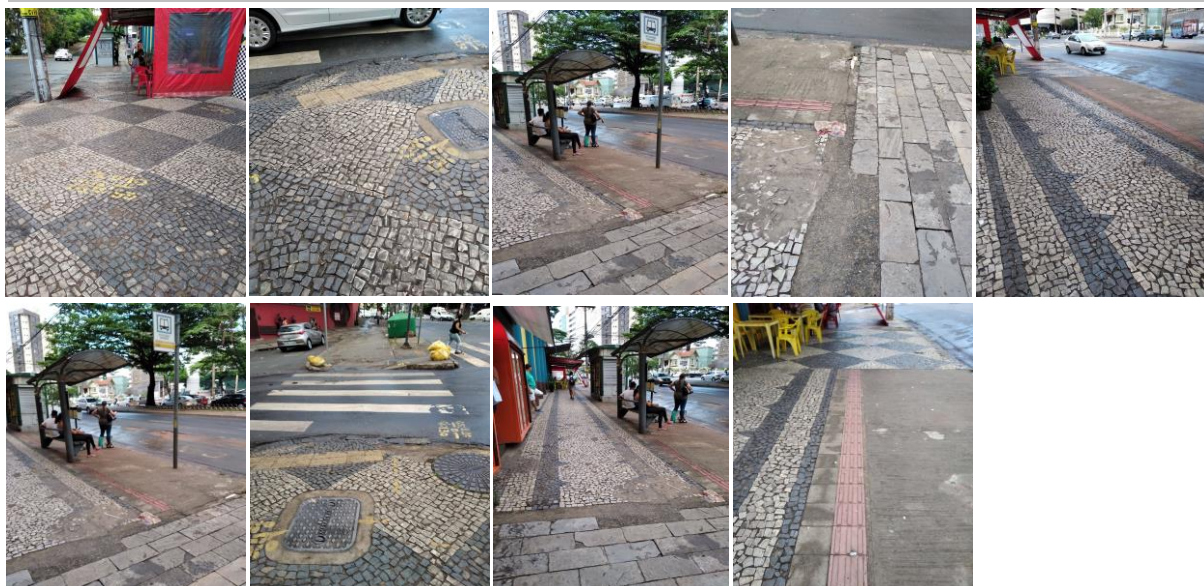
### Fotos Complementares - Detalhes do Passeio

| ID | Itens Avaliados | Respostas | Nota |
|---|---|---|---|
| P_7_3 | O rebaixo possui piso tátil ? | Tem só piso de alerta | -1 |
| P_8_1 | O piso tátil está no eixo da faixa livre ? | Não | 0 |
