# Lote 1 - Rota: Noroeste

**FRATAR**  
ENGENHARIA CONSULTIVA

| Diagnóstico da Calçada | Qualidade do Serviço | |
| Endereço: Av. Brigadeiro Eduardo Gomes, 1515 | 50 | D |

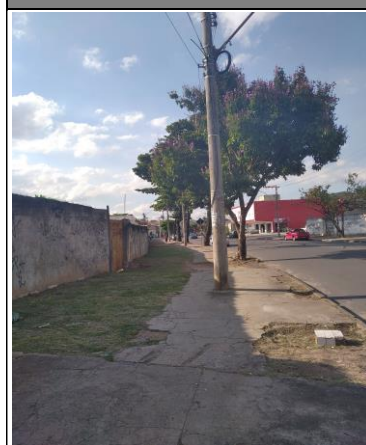
## Foto Geral

| ID | Itens Avaliados | Respostas | Nota |
|---|---|---|---|
| P_4 | Existência de Buracos ? | Muitos | 0 |
| P_5 | Condições Gerais do Piso e meio-fio da calçada ? | Péssimo | 0 |
| P_16 | Classificação geral da calçada pelo pesquisador. | Ruim | 0 |

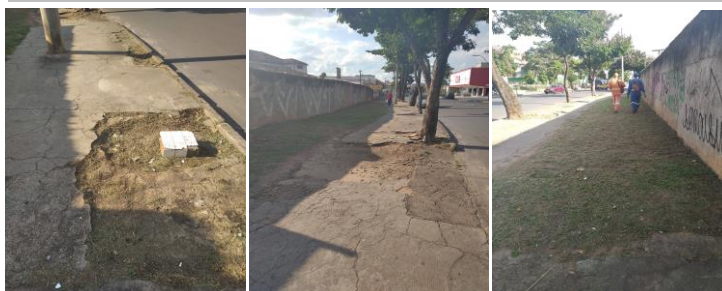
## Fotos Complementares - Detalhes do Passeio

| ID | Itens Avaliados | Respostas | Nota |
|---|---|---|---|
| P_9 | A calçada Possui Rebaixamento de Veículos correto ? | Não | 0 |
| P_11 | O Passeio está no padrão da SMPU ? | Não | 0 |
