# Lote 1 - Rota: Padre Pedro Pinto

**FRATAR**  
ENGENHARIA CONSULTIVA

| Diagnóstico da Calçada | Qualidade do Serviço | |
| Endereço: Rua Padre Pedro Pinto, 6050 | 55 | C |

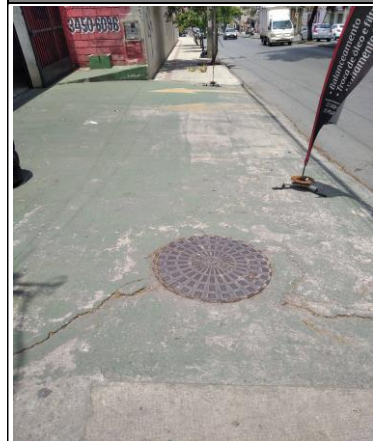
## Foto Geral

| ID | Itens Avaliados | Respostas | Nota |
|---|---|---|---|
| P_5 | Condições Gerais do Piso e meio-fio da calçada ? | Regular | 5 |
| P_6 | Presença de desníveis ? | Severo | 0 |
| P_9 | A calçada Possui Rebaixamento de Veículos correto ? | Não | 0 |
| P_11 | O Passeio está no padrão da SMPU ? | Não | 0 |
| P_16 | Classificação geral da calçada pelo pesquisador. | Ruim | 0 |
