# Lote 5 - Rota: Sul

**FRATAR**  
ENGENHARIA CONSULTIVA

| Diagnóstico da Calçada | Qualidade do Serviço | |
| Endereço: Praça da Liberdade, s/nº | 83 | B |

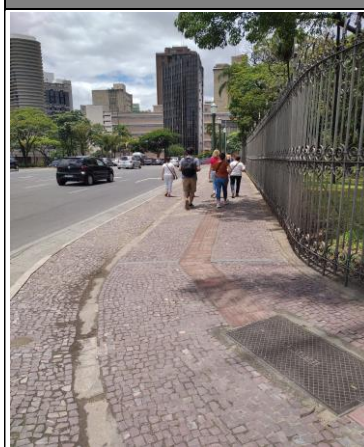
## Foto Geral

Observações: Passeio do Palácio da Liberdade
