# Lote 1 - Rota: Noroeste

| Diagnóstico da Calçada | Qualidade do Serviço | |
| Endereço: Av. Abílio Machado, 2261 | 60 | C |
| Num. Lote CTM: 130118500530 | | |

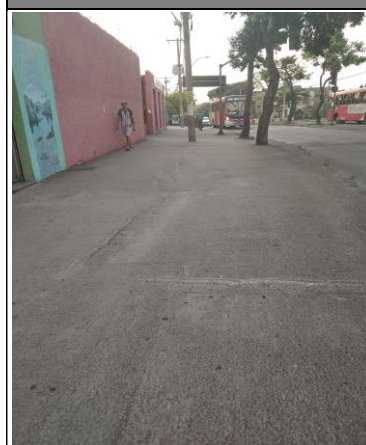
## Foto Geral

| ID | Itens Avaliados | Respostas | Nota |
|---|---|---|---|
| P_5 | Condições Gerais do Piso e meio-fio da calçada ? | Regular | 5 |
| P_7 | Tem rebaixamento de calçada para Pedestre ? | Não, mas deveria ter. | 0 |
| P_9 | A calçada Possui Rebaixamento de Veículos correto ? | Não | 0 |
| P_11 | O Passeio está no padrão da SMPU ? | Não | 0 |
| P_16 | Classificação geral da calçada pelo pesquisador. | Regular | 5 |
