## Lote 5 - Rota: Afonso Pena

**FRATAR**  
ENGENHARIA CONSULTIVA

| Diagnóstico da Calçada | Qualidade do Serviço | |
| Endereço: Av. Afonso Pena, 2158 | 58 | C |

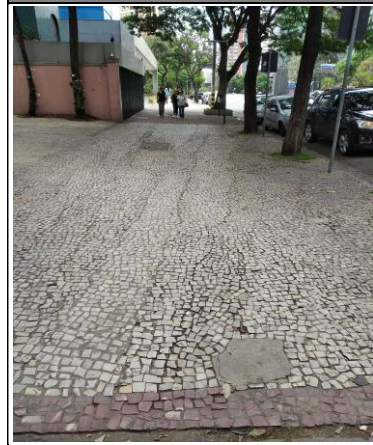
### Foto Geral

| ID | Itens Avaliados | Respostas | Nota |
|---|---|---|---|
| P_5 | Condições Gerais do Piso e meio-fio da calçada ? | Péssimo | 0 |
| P_16 | Classificação geral da calçada pelo pesquisador. | Ruim | 0 |
