# Lote 4 - Rota: Raja Gabáglia

**FRATAR**  
ENGENHARIA CONSULTIVA

| Diagnóstico da Calçada | Qualidade do Serviço | |
| Endereço: Av. Raja Gabáglia, 1961 | 47 | D |

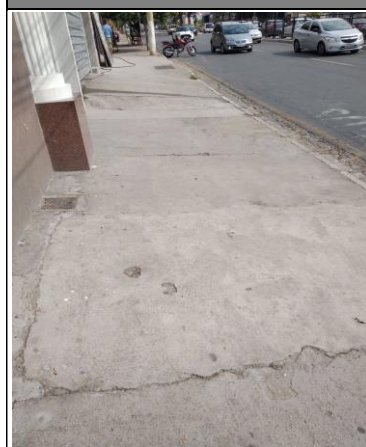
## Foto Geral

| ID | Itens Avaliados | Respostas | Nota |
|---|---|---|---|
| P_4 | Existência de Buracos ? | Muitos | 0 |
| P_5 | Condições Gerais do Piso e meio-fio da calçada ? | Péssimo | 0 |
| P_6 | Presença de desníveis ? | Leve | 7 |
| P_16 | Classificação geral da calçada pelo pesquisador. | Ruim | 0 |
