# Lote 1 - Rota: Padre Pedro Pinto

| Diagnóstico da Calçada | Qualidade do Serviço | |
|---|---|---|
| Endereço: Rua Padre Pedro Pinto, 1669 | 80 | B |
| Data do Registro: 21/11/2019 12:25:16 | | |
| Num. Lote CTM: 190588900035 | | |

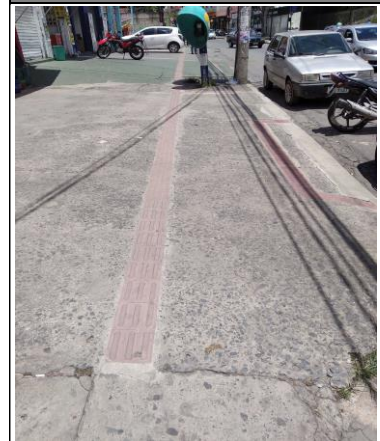
Foto Geral

| ID | Itens Avaliados | Respostas | Nota |
|---|---|---|---|
| P_5 | Condições Gerais do Piso e meio-fio da calçada ? | Regular | 5 |
| P_11 | O Passeio está no padrão da SMPU ? | Não | 0 |
| P_16 | Classificação geral da calçada pelo pesquisador. | Regular | 5 |
