# Lote 1 - Rota: Padre Pedro Pinto

| Diagnóstico da Calçada | Qualidade do Serviço | |
| Endereço: Rua Padre Pedro Pinto, 902 | 63 | C |
| Data do Registro: 22/11/2019 10:05:36 | | |

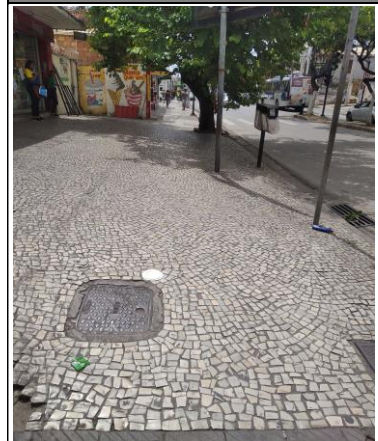
## Foto Geral

| ID | Itens Avaliados | Respostas | Nota |
|---|---|---|---|
| P_4 | Existência de Buracos ? | Poucos | 5 |
| P_5 | Condições Gerais do Piso e meio-fio da calçada ? | Regular | 5 |
| P_16 | Classificação geral da calçada pelo pesquisador. | Regular | 5 |

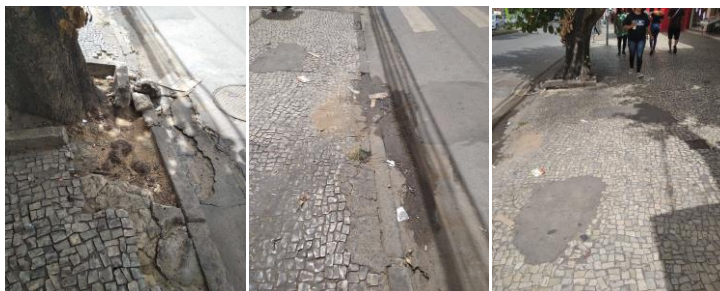
## Fotos Complementares - Detalhes do Passeio

| ID | Itens Avaliados | Respostas | Nota |
|---|---|---|---|
| P_9 | A calçada Possui Rebaixamento de Veículos correto ? | Não | 0 |
| P_11 | O Passeio está no padrão da SMPU ? | Não | 0 |
