| Diagnóstico da Calçada | Qualidade do Serviço | |
| Endereço: Rua Rio Grande do Norte, 1007 | 73 | B |
| Num. Lote CTM: 10129200225 | | |

# Lote 5 - Rota: Afonso Pena

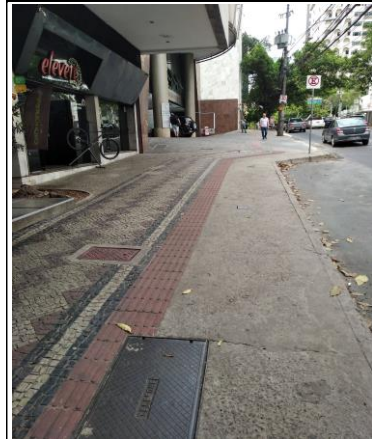
Foto Geral

| ID | Itens Avaliados | Respostas | Nota |
|---|---|---|---|
| P_16 | Classificação geral da calçada pelo pesquisador. | Regular | 5 |
