## Lote 4 - Rota: Contorno

**FRATAR**  
ENGENHARIA CONSULTIVA

| Diagnóstico da Calçada | Qualidade do Serviço | |
| Endereço: Av.Contorno, 2170 | 55 | C |

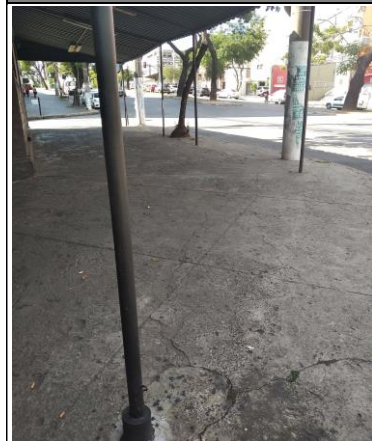
Foto Geral

| ID | Itens Avaliados | Respostas | Nota |
|---|---|---|---|
| P_4 | Existência de Buracos ? | Poucos | 5 |
| P_5 | Condições Gerais do Piso e meio-fio da calçada ? | Regular | 5 |
| P_7 | Tem rebaixamento de calçada para Pedestre ? | Não, mas deveria ter. | 0 |
| P_16 | Classificação geral da calçada pelo pesquisador. | Regular | 5 |
