# Lote 1 - Rota: Padre Pedro Pinto

**FRATAR**  
ENGENHARIA CONSULTIVA

| Diagnóstico da Calçada | Qualidade do Serviço | |
| Endereço: Rua Padre Pedro Pinto, 6731 | 53 | C |

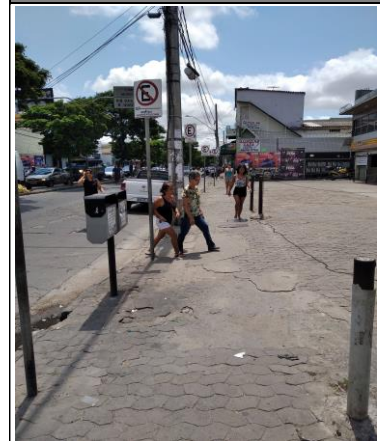
Foto Geral

| ID | Itens Avaliados | Respostas | Nota |
|---|---|---|---|
| P_4 | Existência de Buracos ? | Poucos | 5 |
| P_5 | Condições Gerais do Piso e meio-fio da calçada ? | Péssimo | 0 |
| P_9 | A calçada Possui Rebaixamento de Veículos correto ? | Não | 0 |
| P_11 | O Passeio está no padrão da SMPU ? | Não | 0 |
| P_16 | Classificação geral da calçada pelo pesquisador. | Ruim | 0 |

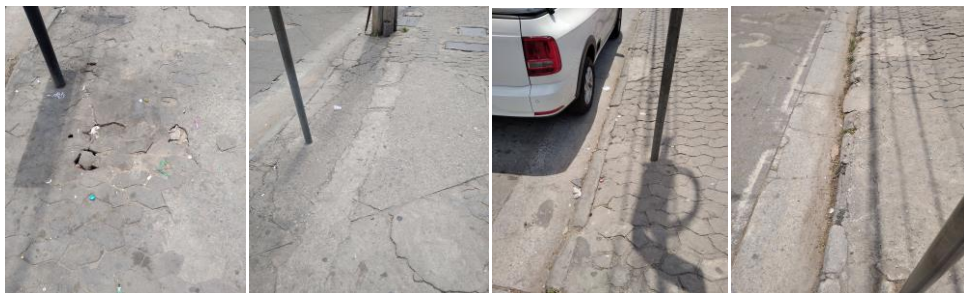
Fotos Complementares - Detalhes do Passeio

| ID | Itens Avaliados | Respostas | Nota |
|---|---|---|---|
| P_7_1_2 | Se for do Tipo 1, O rebaixo tem abas conforme a norma ? | Não | -1 |
| P_7_3 | O rebaixo possui piso tátil ? | Não tem nenhum | -1 |
