## Lote 4 - Rota: Contorno

**FRATAR**  
ENGENHARIA CONSULTIVA

| Diagnóstico da Calçada | Qualidade do Serviço | |
| Endereço: Av.Contorno, 5048 | 48 | D |

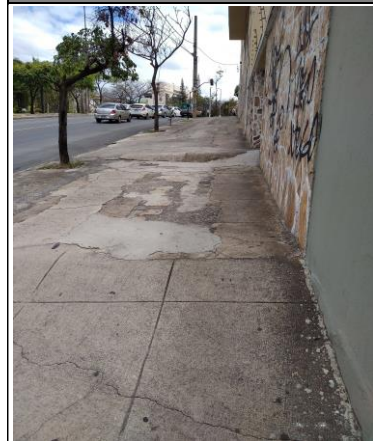
Foto Geral

| ID | Itens Avaliados | Respostas | Nota |
|---|---|---|---|
| P_4 | Existência de Buracos ? | Muitos | 0 |
| P_5 | Condições Gerais do Piso e meio-fio da calçada ? | Péssimo | 0 |
| P_6 | Presença de desníveis ? | Severo | 0 |
| P_16 | Classificação geral da calçada pelo pesquisador. | Ruim | 0 |

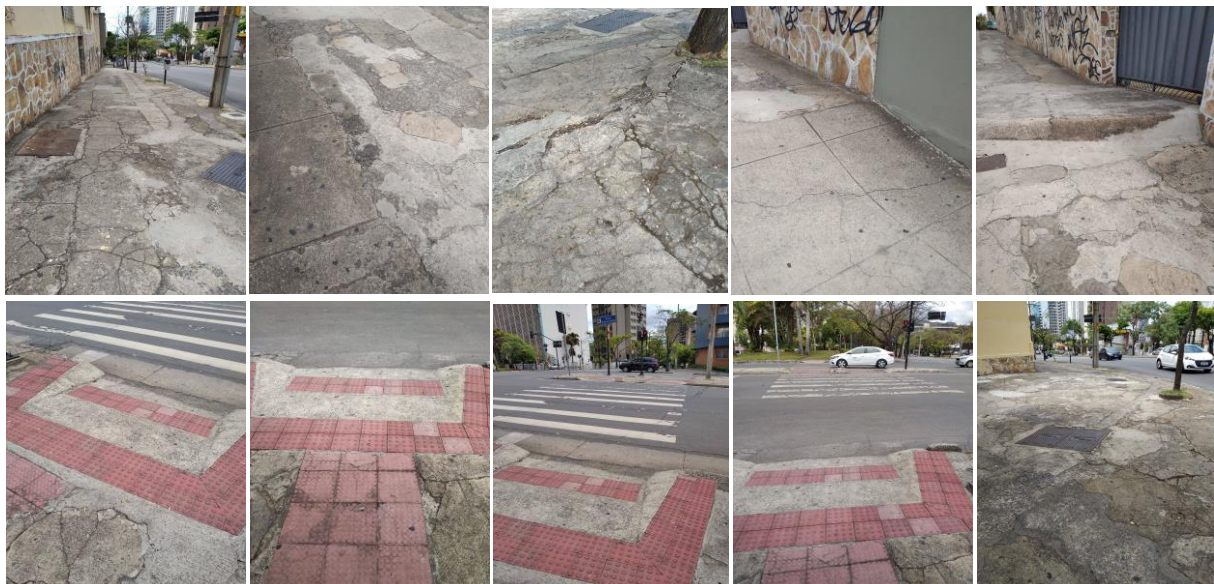
Fotos Complementares - Detalhes do Passeio

| ID | Itens Avaliados | Respostas | Nota |
|---|---|---|---|
| P_7_1_2 | Se for do Tipo 1, O rebaixo tem abas conforme a norma ? | Não | -1 |
| P_7_3 | O rebaixo possui piso tátil ? | Tem só piso de alerta | -1 |
