# Lote 1 - Rota: Noroeste

| Diagnóstico da Calçada | Qualidade do Serviço | |
| Endereço: Av. Abílio Machado, 497 | 66 | C |
| Data do Registro: 11/11/2019 13:55:23 | | |

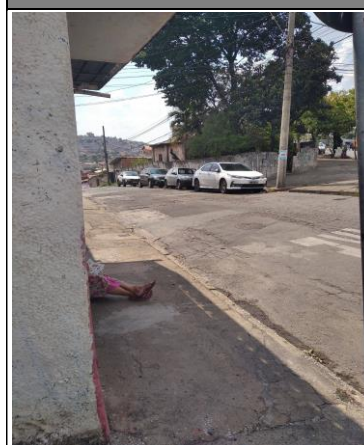
## Foto Geral

| ID | Itens Avaliados | Respostas | Nota |
|---|---|---|---|
| P_5 | Condições Gerais do Piso e meio-fio da calçada ? | Regular | 5 |
| P_16 | Classificação geral da calçada pelo pesquisador. | Regular | 5 |
