# Lote 1 - Rota: Noroeste

**FRATAR**  
ENGENHARIA CONSULTIVA

| Diagnóstico da Calçada | Qualidade do Serviço | |
| Endereço: Av. Abílio Machado, 1863 | 63 | C |

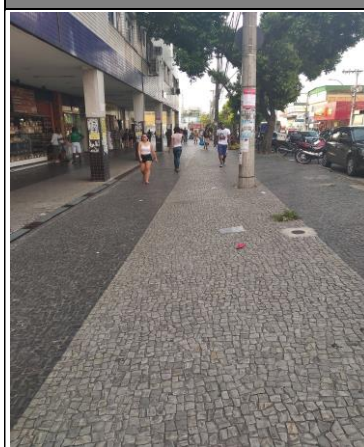
## Foto Geral

| ID | Itens Avaliados | Respostas | Nota |
|---|---|---|---|
| P_4 | Existência de Buracos ? | Poucos | 5 |
| P_13 | Existe algum dispositivo de Drenagem sobre a calçada ? | Sim | -5 |
| P_16 | Classificação geral da calçada pelo pesquisador. | Regular | 5 |

| ID | Itens Avaliados | Respostas | Nota |
|---|---|---|---|
| P_13_2 | Dispositivo de Drenagem oferece risco para caminamento seguro de pedestre? | Sim | -5 |
