## Lote 3 - Rota: Antônio Carlos II

**FRATAR**  
ENGENHARIA CONSULTIVA

| Diagnóstico da Calçada | Qualidade do Serviço | |
| Endereço: Av. Portugal, 901 | 61 | C |

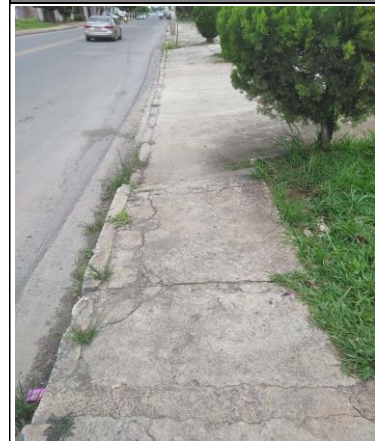
Foto Geral

| ID | Itens Avaliados | Respostas | Nota |
|---|---|---|---|
| P_5 | Condições Gerais do Piso e meio-fio da calçada ? | Regular | 5 |
| P_6 | Presença de desníveis ? | Leve | 7 |
| P_9 | A calçada Possui Rebaixamento de Veículos correto ? | Não | 0 |
| P_11 | O Passeio está no padrão da SMPU ? | Não | 0 |
| P_16 | Classificação geral da calçada pelo pesquisador. | Regular | 5 |
