# Lote 1 - Rota: Padre Pedro Pinto

| Diagnóstico da Calçada | Qualidade do Serviço | |
| Endereço: Rua Padre Pedro Pinto, 606 | 70 | C |
| Data do Registro: 22/11/2019 10:40:53 | | |

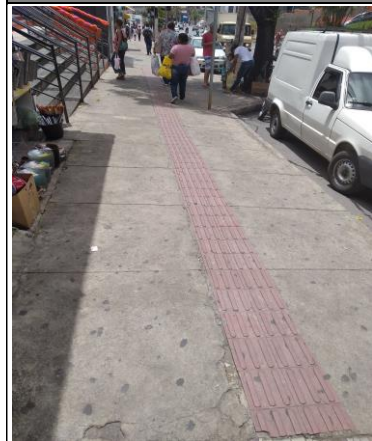
## Foto Geral

| ID | Itens Avaliados | Respostas | Nota |
|---|---|---|---|
| P_5 | Condições Gerais do Piso e meio-fio da calçada ? | Regular | 5 |
| P_16 | Classificação geral da calçada pelo pesquisador. | Regular | 5 |

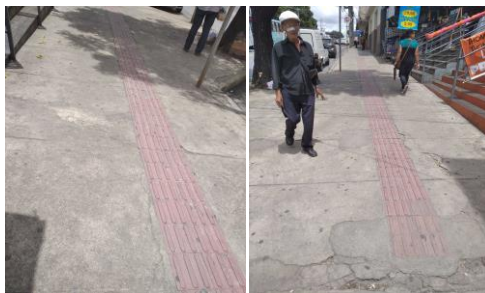
## Fotos Complementares - Detalhes do Passeio

| ID | Itens Avaliados | Respostas | Nota |
|---|---|---|---|
| P_8_2 | Se tem uma leve mudança de direção está conforme a norma ? | Não | 0 |
| P_8_7 | O piso tátil tem conexão com os lotes vizinhos? | Não | 0 |
