# Lote 1 - Rota: Noroeste

**FRATAR**  
ENGENHARIA CONSULTIVA

| Diagnóstico da Calçada | Qualidade do Serviço | |
| Endereço: Av. Brigadeiro Eduardo Gomes, 870 | 85 | B |

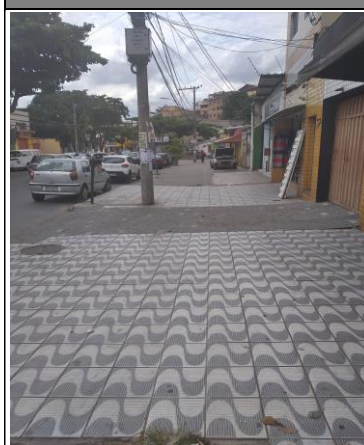
Foto Geral

| ID | Itens Avaliados | Respostas | Nota |
|---|---|---|---|
| P_5 | Condições Gerais do Piso e meio-fio da calçada ? | Ótimo(a) | 10 |
| P_11 | O Passeio está no padrão da SMPU ? | Não | 0 |
| P_16 | Classificação geral da calçada pelo pesquisador. | Regular | 5 |
