## Lote 4 - Rota: Raja Gabália

**FRATAR**  
ENGENHARIA CONSULTIVA

| Diagnóstico da Calçada | Qualidade do Serviço | |
| Endereço: Av. Álvares Cabral, 982 | 63 | C |

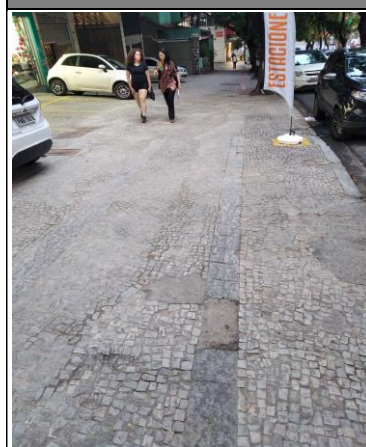
### Foto Geral

| ID | Itens Avaliados | Respostas | Nota |
|---|---|---|---|
| P_4 | Existência de Buracos ? | Poucos | 5 |
| P_5 | Condições Gerais do Piso e meio-fio da calçada ? | Regular | 5 |
| P_16 | Classificação geral da calçada pelo pesquisador. | Regular | 5 |
