## Lote 4 - Rota: Contorno

**FRATAR**  
ENGENHARIA CONSULTIVA

| Diagnóstico da Calçada | Qualidade do Serviço | |
|---|---|---|
| Endereço: Av.Contorno, 8911 | 44 | D |
| Data do Registro: 29/10/2019 14:41:09 | | |

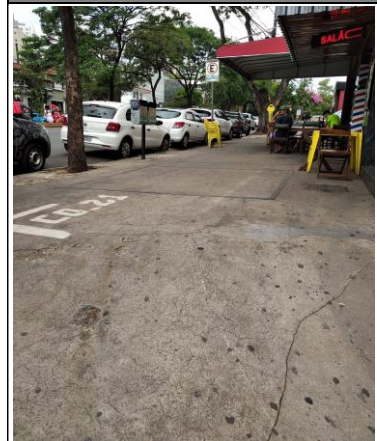
### Foto Geral

| ID | Itens Avaliados | Respostas | Nota |
|---|---|---|---|
| P_4 | Existência de Buracos ? | Poucos | 5 |
| P_5 | Condições Gerais do Piso e meio-fio da calçada ? | Regular | 5 |
| P_6 | Presença de desníveis ? | Médio | 3 |
| P_13 | Existe algum dispositivo de Drenagem sobre a calçada ? | Sim | -8 |
| P_16 | Classificação geral da calçada pelo pesquisador. | Ruim | 0 |

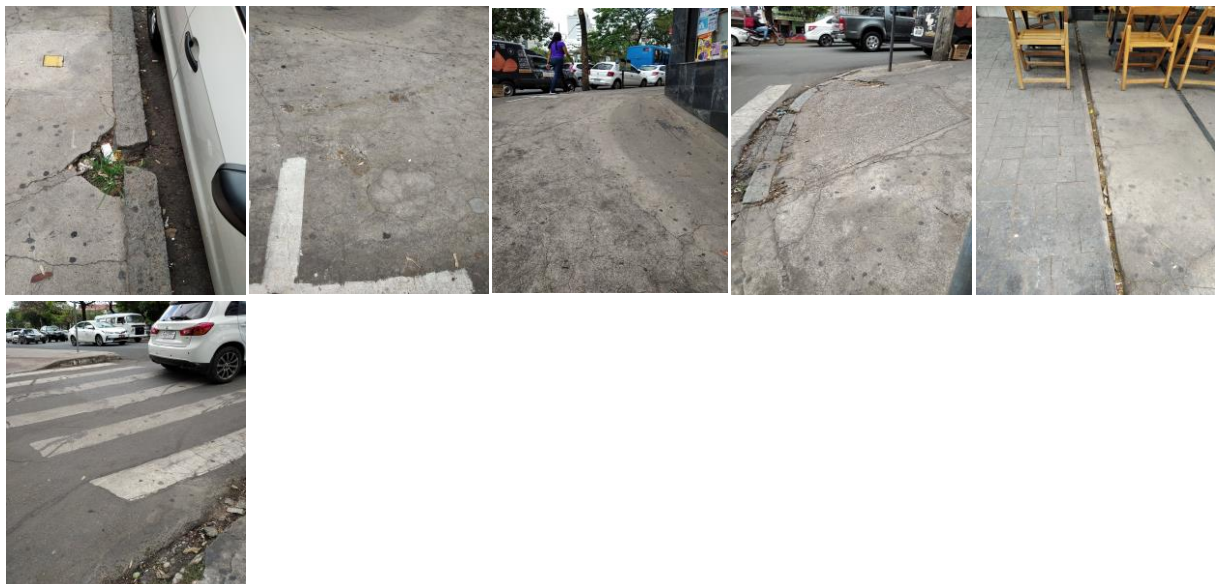
### Fotos Complementares - Detalhes do Passeio

| ID | Itens Avaliados | Respostas | Nota |
|---|---|---|---|
| P_7_3 | O rebaixo possui piso tátil ? | Não tem nenhum | -1 |
| P_13_1 | Dispositivo de Drenagem está devidamente instalado e bem conservado? | Não | -3 |
| P_13_2 | Dispositivo de Drenagem oferece risco para caminamento seguro de pedestre? | Sim | -5 |
