# Lote 4 - Rota: Raja Gabágia

**FRATAR**  
ENGENHARIA CONSULTIVA

| Diagnóstico da Calçada | Qualidade do Serviço | |
| Endereço: Rua São Paulo, 1623 | 61 | C |

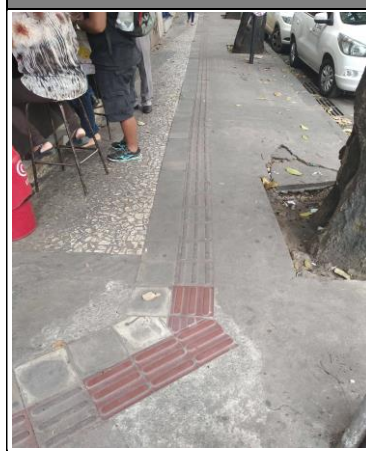
## Foto Geral

| ID | Itens Avaliados | Respostas | Nota |
|---|---|---|---|
| P_3 | Tipo de revestimento da calçada ? | Pedra Portuguesa | 8 |
| P_4 | Existência de Buracos ? | Poucos | 5 |
| P_5 | Condições Gerais do Piso e meio-fio da calçada ? | Regular | 5 |
| P_16 | Classificação geral da calçada pelo pesquisador. | Regular | 5 |

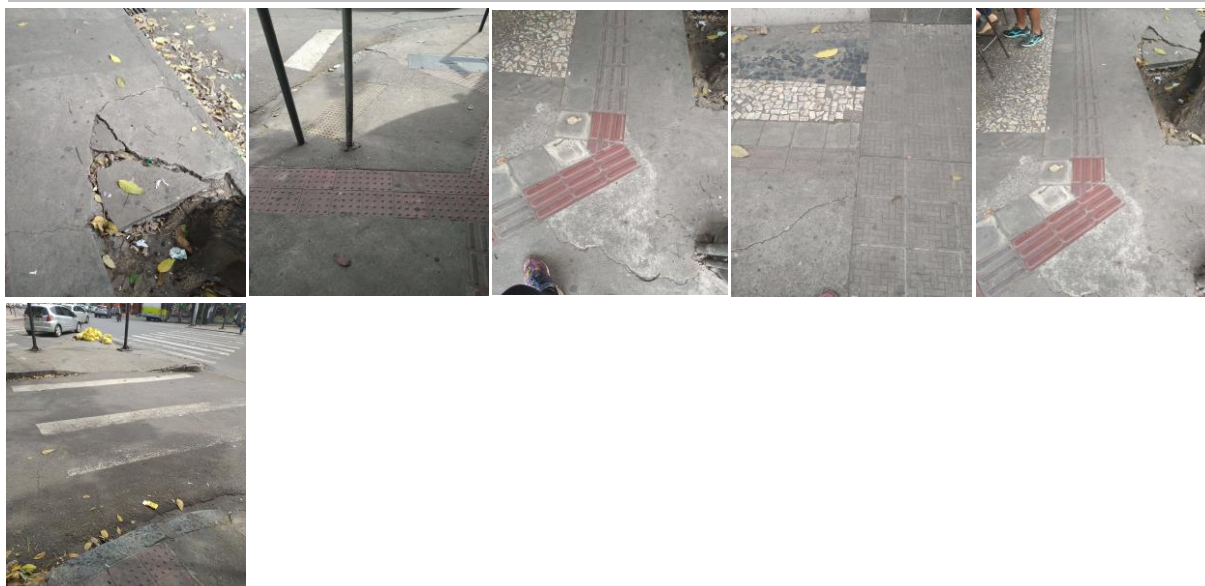
## Fotos Complementares - Detalhes do Passeio

| ID | Itens Avaliados | Respostas | Nota |
|---|---|---|---|
| P_7_1_2 | Se for do Tipo 1, O rebaixo tem abas conforme a norma ? | Não | -1 |
| P_7_3 | O rebaixo possui piso tátil ? | Tem só piso de alerta | -1 |
| P_8_1 | O piso tátil está no eixo da faixa livre ? | Não | 0 |
