## Lote 4 - Rota: Contorno

**FRATAR**  
ENGENHARIA CONSULTIVA

| Diagnóstico da Calçada | Qualidade do Serviço | |
|---|---|---|
| Endereço: Av.Contorno, 7542 | 53 | C |
| Num. Lote CTM: 10044800065 | | |

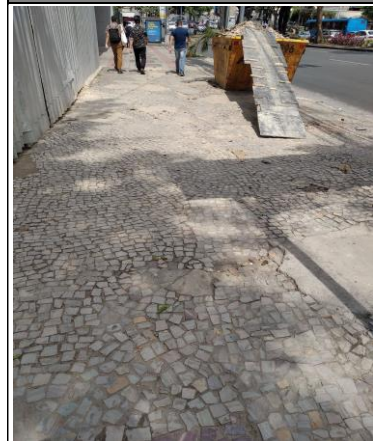
### Foto Geral

| ID | Itens Avaliados | Respostas | Nota |
|---|---|---|---|
| P_4 | Existência de Buracos ? | Muitos | 0 |
| P_5 | Condições Gerais do Piso e meio-fio da calçada ? | Regular | 5 |
| P_16 | Classificação geral da calçada pelo pesquisador. | Ruim | 0 |

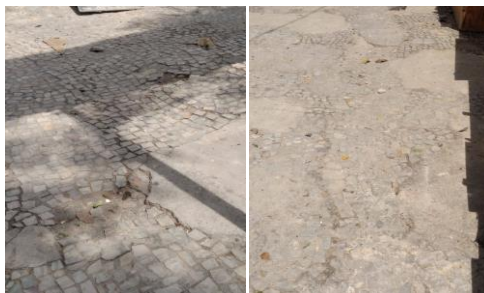
### Fotos Complementares - Detalhes do Passeio

| ID | Itens Avaliados | Respostas | Nota |
|---|---|---|---|
| P_3 | Tipo de revestimento da calçada ? | Pedra Portuguesa | 8 |
