# Lote 1 - Rota: Padre Pedro Pinto

**FRATAR**  
ENGENHARIA CONSULTIVA

| Diagnóstico da Calçada | Qualidade do Serviço | |
|---|---|---|
| Endereço: Rua Padre Pedro Pinto, 6000 | 45 | D |
| Num. Lote CTM: 190525500140 | | |

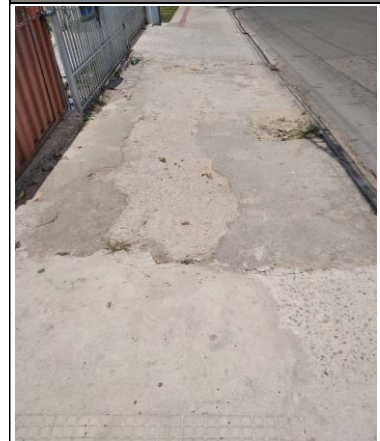
## Foto Geral

| ID | Itens Avaliados | Respostas | Nota |
|---|---|---|---|
| P_4 | Existência de Buracos ? | Muitos | 0 |
| P_5 | Condições Gerais do Piso e meio-fio da calçada ? | Regular | 5 |
| P_6 | Presença de desníveis ? | Severo | 0 |
| P_16 | Classificação geral da calçada pelo pesquisador. | Ruim | 0 |
