# Lote 1 - Rota: Noroeste

| Diagnóstico da Calçada | Qualidade do Serviço | |
| Endereço: Av. Abílio Machado, 1949 | 67 | C |
| Num. Lote CTM: 130115700350 | | |

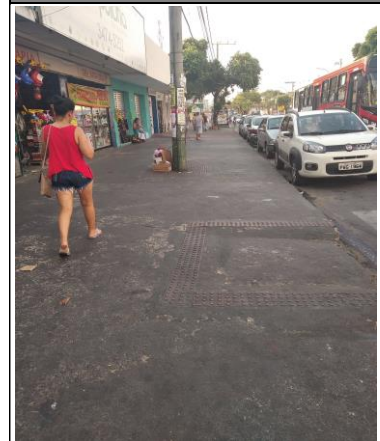
Foto Geral

| ID | Itens Avaliados | Respostas | Nota |
|---|---|---|---|
| P_5 | Condições Gerais do Piso e meio-fio da calçada ? | Regular | 5 |
| P_16 | Classificação geral da calçada pelo pesquisador. | Regular | 5 |

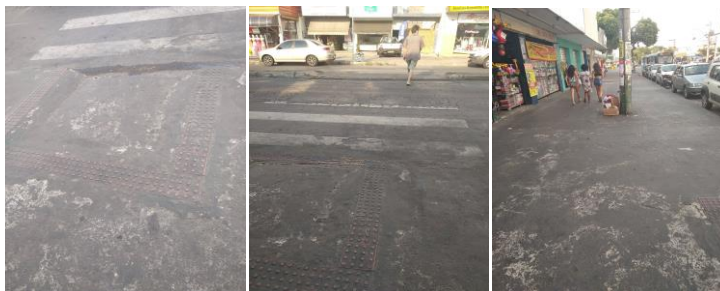
Fotos Complementares - Detalhes do Passeio

| ID | Itens Avaliados | Respostas | Nota |
|---|---|---|---|
| P_7_1_2 | Se for do Tipo 1, O rebaixo tem abas conforme a norma ? | Não | -1 |
| P_7_3 | O rebaixo possui piso tátil ? | Tem só piso de alerta | -1 |
| P_7_3_1 | O piso tátil de alerta e direcional do rebaixo está conforme a norma ? | Não | -1 |
