# Lote 4 - Rota: Raja Gabágia

| Diagnóstico da Calçada | Qualidade do Serviço | |
| Endereço: Av. Raja Gabágia, 4981 | 27 | E |

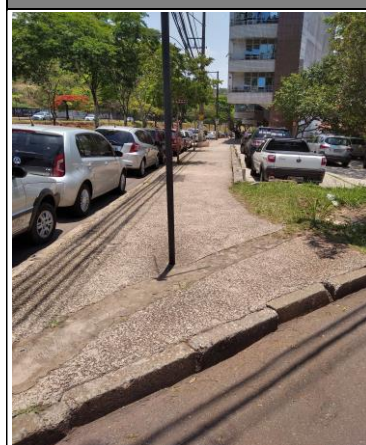
## Foto Geral

| ID | Itens Avaliados | Respostas | Nota |
|---|---|---|---|
| P_4 | Existência de Buracos ? | Muitos | 0 |
| P_5 | Condições Gerais do Piso e meio-fio da calçada ? | Péssimo | 0 |
| P_6 | Presença de desníveis ? | Leve | 7 |
| P_16 | Classificação geral da calçada pelo pesquisador. | Ruim | 0 |

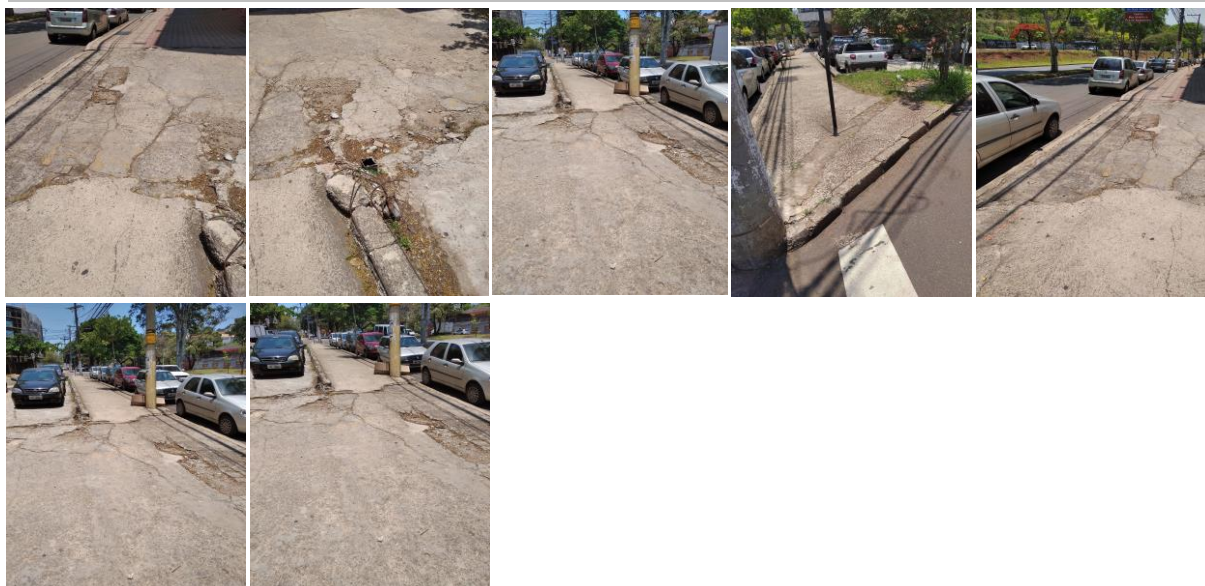
## Fotos Complementares - Detalhes do Passeio

| ID | Itens Avaliados | Respostas | Nota |
|---|---|---|---|
| P_7 | Tem rebaixamento de calçada para Pedestre ? | Não, mas deveria ter. | 0 |
| P_9 | A calçada Possui Rebaixamento de Veículos correto ? | Não | 0 |
