# Lote 1 - Rota: Noroeste

| Diagnóstico da Calçada | Qualidade do Serviço | |
| Endereço: Av. Abílio Machado, 1401 | 65 | C |
| Data do Registro: 11/11/2019 15:20:21 | | |

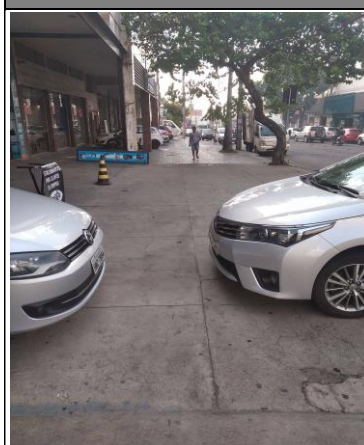
## Foto Geral

| ID | Itens Avaliados | Respostas | Nota |
|---|---|---|---|
| P_4 | Existência de Buracos ? | Poucos | 5 |
| P_5 | Condições Gerais do Piso e meio-fio da calçada ? | Regular | 5 |
| P_12 | A testada possui prática de estacionamento sobre o passeio ? | Sim | 0 |
| P_16 | Classificação geral da calçada pelo pesquisador. | Regular | 5 |
