## Lote 4 - Rota: Contorno

**FRATAR**  
ENGENHARIA CONSULTIVA

| Diagnóstico da Calçada | Qualidade do Serviço | |
|---|---|---|
| Endereço: Av.Contorno, 3513 | 60 | C |
| Data do Registro: 08/11/2019 17:53:12 | | |

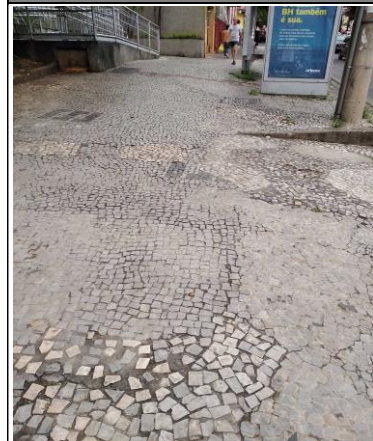
### Foto Geral

| ID | Itens Avaliados | Respostas | Nota |
|---|---|---|---|
| P_4 | Existência de Buracos ? | Poucos | 5 |
| P_5 | Condições Gerais do Piso e meio-fio da calçada ? | Regular | 5 |
| P_6 | Presença de desníveis ? | Leve | 7 |
| P_16 | Classificação geral da calçada pelo pesquisador. | Regular | 5 |
