## Lote 4 - Rota: Raja Gabágia

**FRATAR**  
ENGENHARIA CONSULTIVA

| Diagnóstico da Calçada | Qualidade do Serviço | |
| Endereço: Av. Olegário Maciel, s/nº | 50 | D |

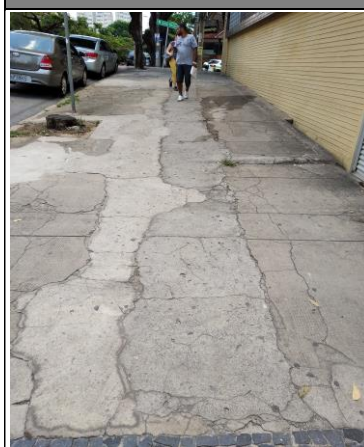
### Foto Geral

| ID | Itens Avaliados | Respostas | Nota |
|---|---|---|---|
| P_5 | Condições Gerais do Piso e meio-fio da calçada ? | Péssimo | 0 |
| P_16 | Classificação geral da calçada pelo pesquisador. | Ruim | 0 |

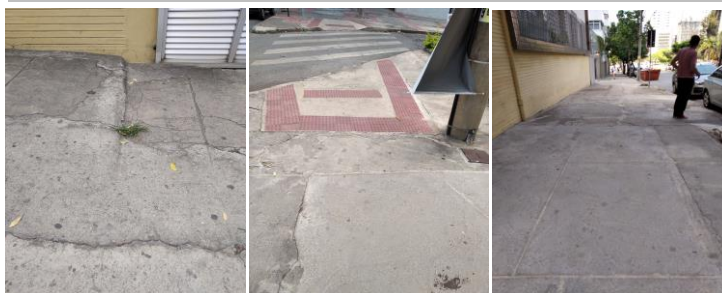
### Fotos Complementares - Detalhes do Passeio

| ID | Itens Avaliados | Respostas | Nota |
|---|---|---|---|
| P_4 | Existência de Buracos ? | Poucos | 5 |
| P_6 | Presença de desníveis ? | Leve | 7 |

| ID | Itens Avaliados | Respostas | Nota |
|---|---|---|---|
| P_7_1_2 | Se for do Tipo 1, O rebaixo tem abas conforme a norma ? | Não | -1 |
| P_7_3 | O rebaixo possui piso tátil ? | Tem só piso de alerta | -1 |
