## Lote 4 - Rota: Raja Gabáglia

| Diagnóstico da Calçada | Qualidade do Serviço | |
| Endereço: Av. Raja Gabáglia, 411 | 65 | C |
| Data do Registro: 06/11/2019 16:10:47 | | |

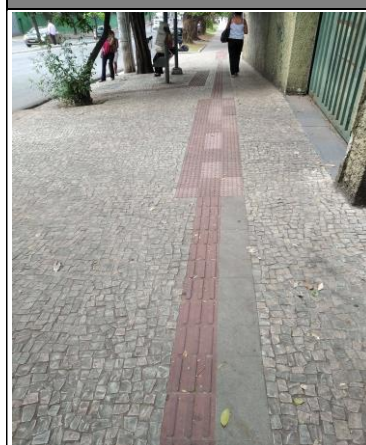
### Foto Geral

| ID | Itens Avaliados | Respostas | Nota |
|---|---|---|---|
| P_2 | Qual a largura livre do Passeio ? | Acima de 1.50 m | 10 |
| P_3 | Tipo de revestimento da calçada ? | Pedra Portuguesa | 8 |
| P_4 | Existência de Buracos ? | Poucos | 5 |
| P_6 | Presença de desníveis ? | Leve | 7 |
| P_9 | A calçada Possui Rebaixamento de Veículos correto ? | Não | 0 |
| P_11 | O Passeio está no padrão da SMPU ? | Não | 0 |
| P_16 | Classificação geral da calçada pelo pesquisador. | Regular | 5 |

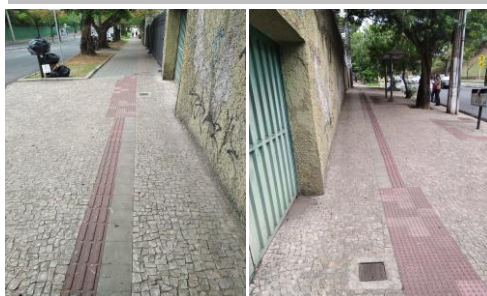
### Fotos Complementares - Detalhes do Passeio

| ID | Itens Avaliados | Respostas | Nota |
|---|---|---|---|
| P_8_2 | Se tem uma leve mudança de direção está conforme a norma ? | Não | 0 |
| P_8_6 | Tem piso tátil em pontos de ônibus conforme a norma? | Não | 0 |
