## Lote 4 - Rota: Contorno

**FRATAR**  
ENGENHARIA CONSULTIVA

| Diagnóstico da Calçada | Qualidade do Serviço | |
| Endereço: Av.Contorno, 9668 | 47 | D |

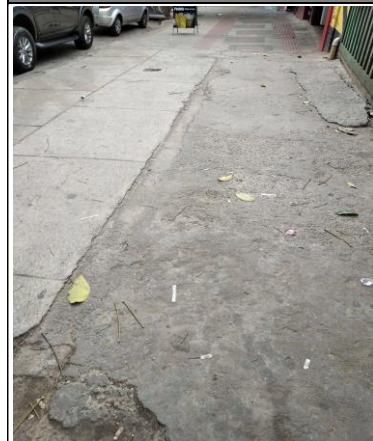
### Foto Geral

| ID | Itens Avaliados | Respostas | Nota |
|---|---|---|---|
| P_4 | Existência de Buracos ? | Muitos | 0 |
| P_5 | Condições Gerais do Piso e meio-fio da calçada ? | Péssimo | 0 |
| P_6 | Presença de desníveis ? | Leve | 7 |
| P_16 | Classificação geral da calçada pelo pesquisador. | Ruim | 0 |
