## Lote 4 - Rota: Contorno

| Diagnóstico da Calçada | Qualidade do Serviço | |
| Endereço: Av.Contorno, 4396 | 75 | B |

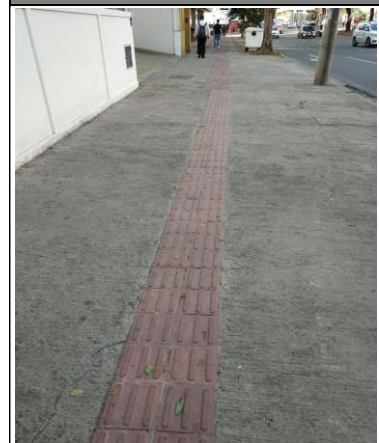
### Foto Geral

| ID | Itens Avaliados | Respostas | Nota |
|---|---|---|---|
| P_4 | Existência de Buracos ? | Poucos | 5 |
| P_5 | Condições Gerais do Piso e meio-fio da calçada ? | Regular | 5 |
| P_11 | O Passeio está no padrão da SMPU ? | Não | 0 |
| P_16 | Classificação geral da calçada pelo pesquisador. | Regular | 5 |
