# Lote 4 - Rota: Raja Gabágia

**FRATAR**  
ENGENHARIA CONSULTIVA

| Diagnóstico da Calçada | Qualidade do Serviço | |
| Endereço: Av. Olegário Maciel, 1449 | 41 | D |

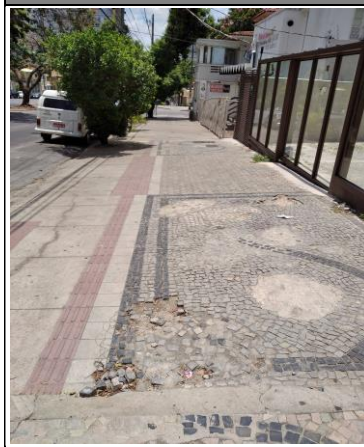
## Foto Geral

| ID | Itens Avaliados | Respostas | Nota |
|---|---|---|---|
| P_4 | Existência de Buracos ? | Muitos | 0 |
| P_5 | Condições Gerais do Piso e meio-fio da calçada ? | Péssimo | 0 |
| P_6 | Presença de desníveis ? | Médio | 3 |
| P_16 | Classificação geral da calçada pelo pesquisador. | Ruim | 0 |
