| Diagnóstico da Calçada | Qualidade do Serviço | |
| Endereço: Rua Professor Moraes, 73 | 65 | C |
| Num. Lote CTM: 10142500095 | | |

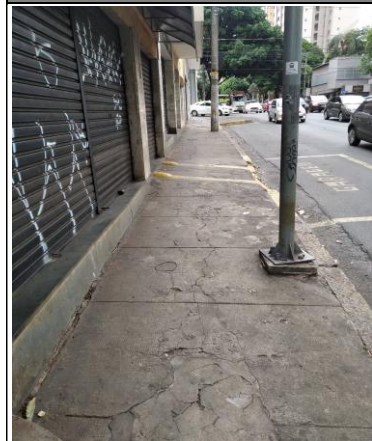
Foto Geral

| ID | Itens Avaliados | Respostas | Nota |
|---|---|---|---|
| P_4 | Existência de Buracos ? | Poucos | 5 |
| P_5 | Condições Gerais do Piso e meio-fio da calçada ? | Regular | 5 |
| P_16 | Classificação geral da calçada pelo pesquisador. | Regular | 5 |
