| Diagnóstico da Calçada | Qualidade do Serviço | |
| Endereço: Av. Getúlio Vargas, 641 | 60 | C |
| Num. Lote CTM: 10131100180 | | |

## Lote 5 - Rota: Afonso Pena

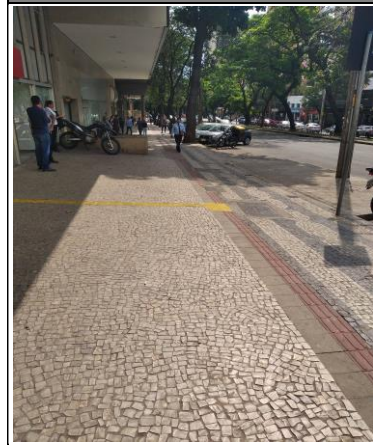
Foto Geral

| ID | Itens Avaliados | Respostas | Nota |
|---|---|---|---|
| P_16 | Classificação geral da calçada pelo pesquisador. | Regular | 5 |

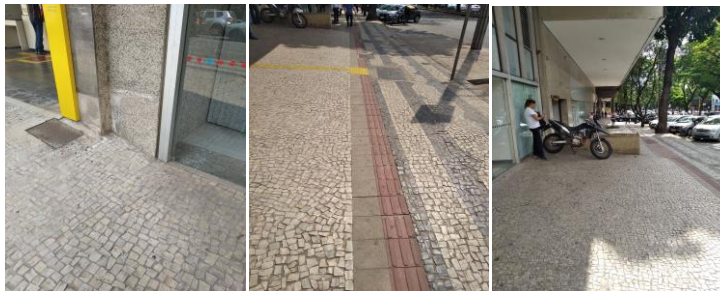
Fotos Complementares - Detalhes do Passeio

| ID | Itens Avaliados | Respostas | Nota |
|---|---|---|---|
| P_6 | Presença de desníveis ? | Leve | 7 |
| P_11 | O Passeio está no padrão da SMPU ? | Não | 0 |
| P_12 | A testada possui prática de estacionamento sobre o passeio ? | Sim | 0 |
