## Lote 3 - Rota: Antônio Carlos II

| Diagnóstico da Calçada | Qualidade do Serviço | |
| Endereço: Av. Portugal, 719 | 46 | D |
| Data do Registro: 19/11/2019 13:55:29 | | |

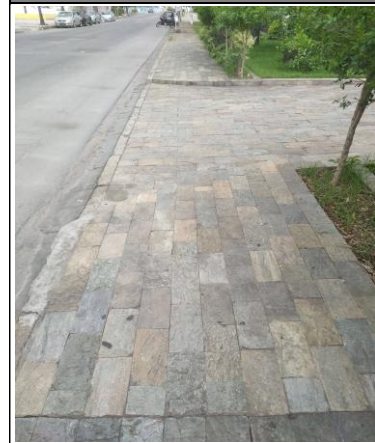
### Foto Geral

| ID | Itens Avaliados | Respostas | Nota |
|---|---|---|---|
| P_16 | Classificação geral da calçada pelo pesquisador. | Ruim | 0 |

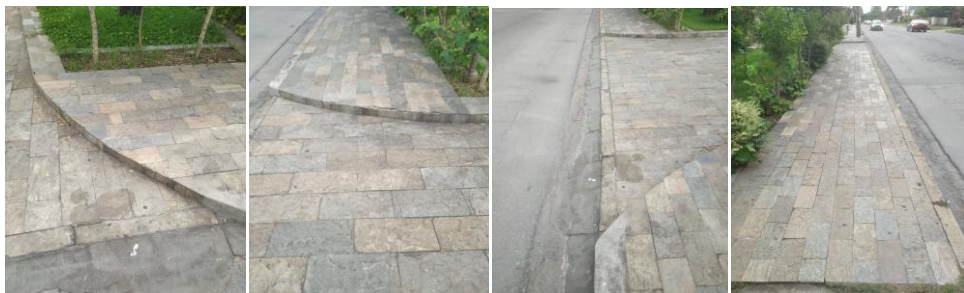
### Fotos Complementares - Detalhes do Passeio

| ID | Itens Avaliados | Respostas | Nota |
|---|---|---|---|
| P_6 | Presença de desníveis ? | Severo | 0 |
| P_9 | A calçada Possui Rebaixamento de Veículos correto ? | Não | 0 |
| P_11 | O Passeio está no padrão da SMPU ? | Não | 0 |
