## Lote 4 - Rota: Contorno

**FRATAR**  
ENGENHARIA CONSULTIVA

| Diagnóstico da Calçada | Qualidade do Serviço | |
|---|---|---|
| Endereço: Av.Contorno, 10584 | 75 | B |

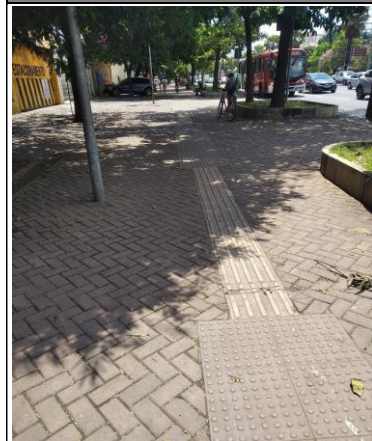
### Foto Geral

| ID | Itens Avaliados | Respostas | Nota |
|---|---|---|---|
| P_16 | Classificação geral da calçada pelo pesquisador. | Regular | 5 |
