## Lote 4 - Rota: Contorno

| Diagnóstico da Calçada | Qualidade do Serviço | |
| Endereço: Av.Contorno, 2939 | 68 | C |
| Data do Registro: 08/11/2019 15:50:57 | | |

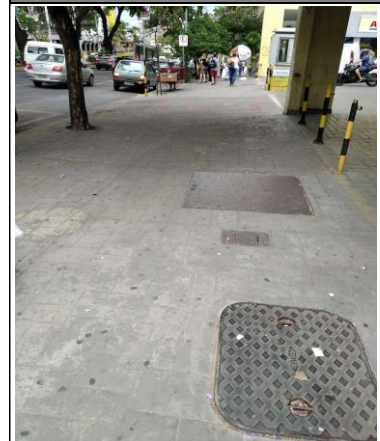
### Foto Geral

| ID | Itens Avaliados | Respostas | Nota |
|---|---|---|---|
| P_4 | Existência de Buracos ? | Poucos | 5 |
| P_5 | Condições Gerais do Piso e meio-fio da calçada ? | Regular | 5 |
| P_6 | Presença de desníveis ? | Médio | 3 |
| P_16 | Classificação geral da calçada pelo pesquisador. | Regular | 5 |
