# Lote 1 - Rota: Noroeste

**FRATAR**  
ENGENHARIA CONSULTIVA

| Diagnóstico da Calçada | Qualidade do Serviço | |
| Endereço: Av. Abílio Machado, 1977 | 70 | C |

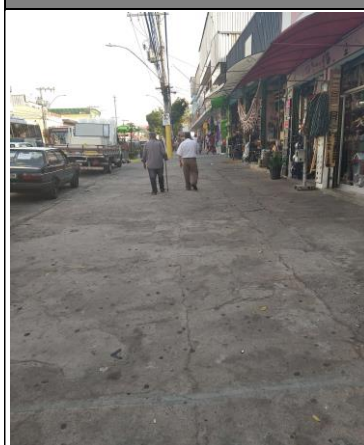
Foto Geral

| ID | Itens Avaliados | Respostas | Nota |
|---|---|---|---|
| P_5 | Condições Gerais do Piso e meio-fio da calçada ? | Regular | 5 |
| P_16 | Classificação geral da calçada pelo pesquisador. | Regular | 5 |
