# Lote 4 - Rota: Raja Gabágia

**FRATAR**  
ENGENHARIA CONSULTIVA

| Diagnóstico da Calçada | Qualidade do Serviço | |
| Endereço: Rua São Paulo, 1534 | 65 | C |

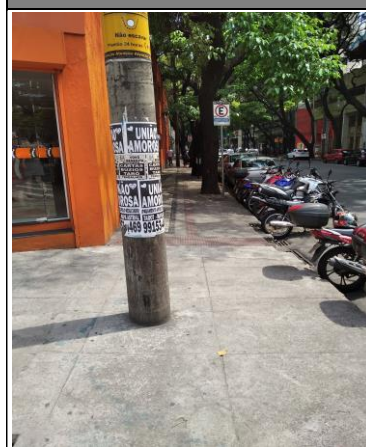
## Foto Geral

| ID | Itens Avaliados | Respostas | Nota |
|---|---|---|---|
| P_4 | Existência de Buracos ? | Poucos | 5 |
| P_5 | Condições Gerais do Piso e meio-fio da calçada ? | Regular | 5 |
| P_16 | Classificação geral da calçada pelo pesquisador. | Ruim | 0 |

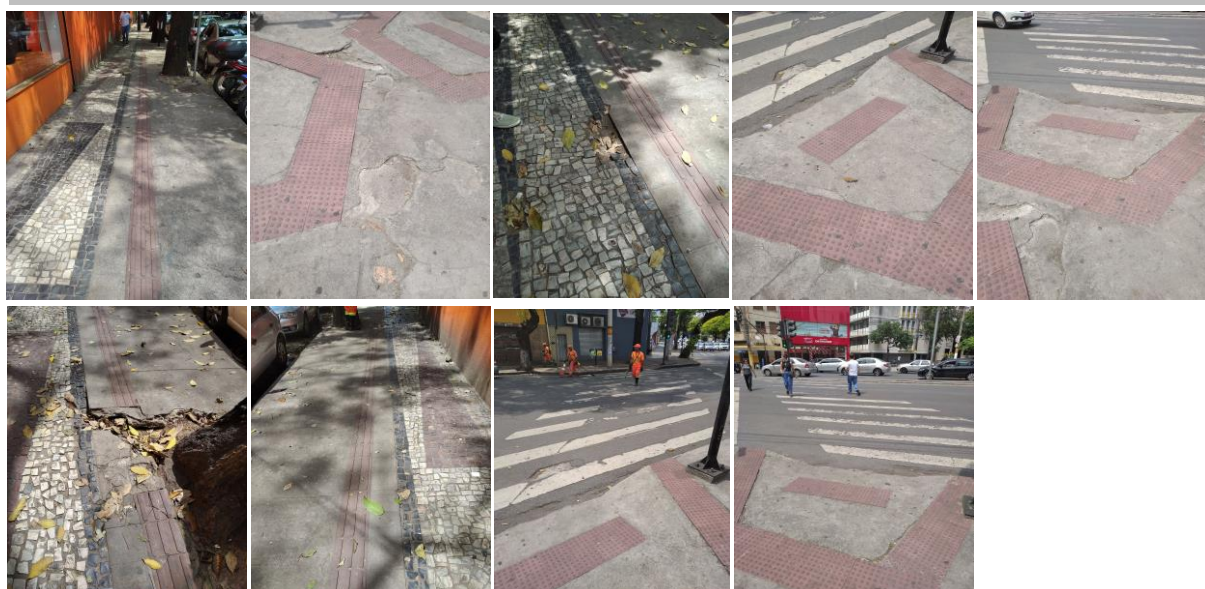
## Fotos Complementares - Detalhes do Passeio

| ID | Itens Avaliados | Respostas | Nota |
|---|---|---|---|
| P_7_1_2 | Se for do Tipo 1, O rebaixo tem abas conforme a norma ? | Não | -1 |
| P_7_3 | O rebaixo possui piso tátil ? | Tem só piso de alerta | -1 |
| P_7_3_1 | O piso tátil de alerta e direcional do rebaixo está conforme a norma ? | Não | -1 |
| P_8_1 | O piso tátil está no eixo da faixa livre ? | Não | 0 |
| P_8_8 | O piso tátil está em boas condições aparentes? | Não | 0 |
