# Lote 1 - Rota: Noroeste

| Diagnóstico da Calçada | Qualidade do Serviço | |
| Endereço: Av. Abílio Machado, 1904 | 72 | B |
| Data do Registro: 08/11/2019 14:26:31 | | |

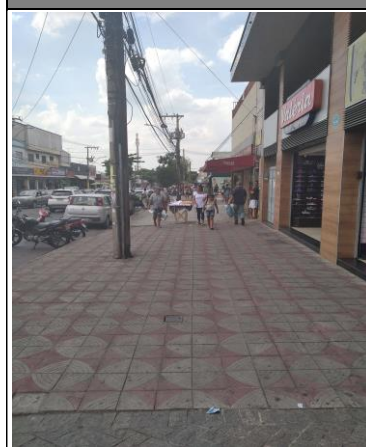
Foto Geral

| ID | Itens Avaliados | Respostas | Nota |
|---|---|---|---|
| P_6 | Presença de desníveis ? | Leve | 7 |
| P_9 | A calçada Possui Rebaixamento de Veículos correto ? | Não | 0 |
| P_11 | O Passeio está no padrão da SMPU ? | Não | 0 |
| P_13 | Existe algum dispositivo de Drenagem sobre a calçada ? | Não | 0 |
| P_16 | Classificação geral da calçada pelo pesquisador. | Regular | 5 |
