# Lote 1 - Rota: Noroeste

| Diagnóstico da Calçada | Qualidade do Serviço | |
| Endereço: Av. Abílio Machado, 355 | 62 | C |
| Data do Registro: 11/11/2019 13:36:49 | | |

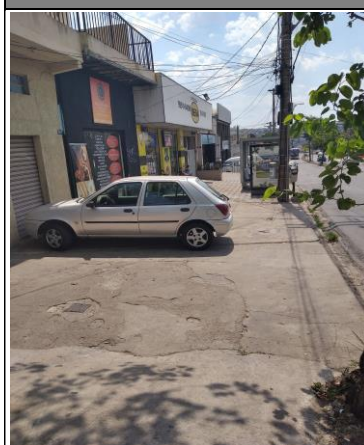
## Foto Geral

| ID | Itens Avaliados | Respostas | Nota |
|---|---|---|---|
| P_4 | Existência de Buracos ? | Poucos | 5 |
| P_5 | Condições Gerais do Piso e meio-fio da calçada ? | Regular | 5 |
| P_6 | Presença de desníveis ? | Leve | 7 |
| P_9 | A calçada Possui Rebaixamento de Veículos correto ? | Não | 0 |
| P_11 | O Passeio está no padrão da SMPU ? | Não | 0 |
| P_16 | Classificação geral da calçada pelo pesquisador. | Regular | 5 |
