# Lote 5 - Rota: Afonso Pena

**FRATAR**  
ENGENHARIA CONSULTIVA

| Diagnóstico da Calçada | Qualidade do Serviço | |
| Endereço: Av. Afonso Pena, 1757 | 65 | C |

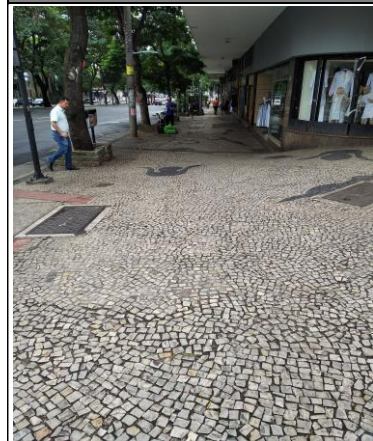
## Foto Geral

| ID | Itens Avaliados | Respostas | Nota |
|---|---|---|---|
| P_5 | Condições Gerais do Piso e meio-fio da calçada ? | Regular | 5 |
| P_16 | Classificação geral da calçada pelo pesquisador. | Regular | 5 |

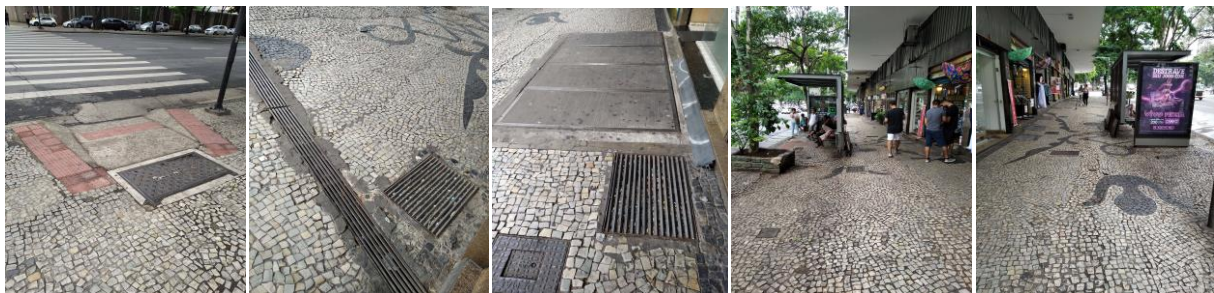
## Fotos Complementares - Detalhes do Passeio

| ID | Itens Avaliados | Respostas | Nota |
|---|---|---|---|
| P_7_1_2 | Se for do Tipo 1, O rebaixo tem abas conforme a norma ? | Não | -1 |
| P_7_3 | O rebaixo possui piso tátil ? | Tem só piso de alerta | -1 |
| P_7_3_1 | O piso tátil de alerta e direcional do rebaixo está conforme a norma ? | Não | -1 |
