| Diagnóstico da Calçada | Qualidade do Serviço | |
| Endereço: Av. Portugal, 2200 | 66 | C |
| Data do Registro: 16/11/2019 12:41:21 | | |
| Num. Lote CTM: 200076501055 | | |

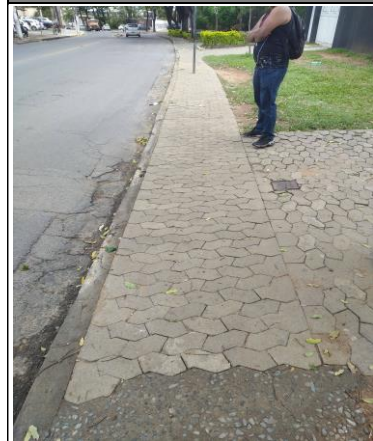
Foto Geral

| ID | Itens Avaliados | Respostas | Nota |
|---|---|---|---|
| P_4 | Existência de Buracos ? | Poucos | 5 |
| P_9 | A calçada Possui Rebaixamento de Veículos correto ? | Não | 0 |
| P_11 | O Passeio está no padrão da SMPU ? | Não | 0 |
| P_16 | Classificação geral da calçada pelo pesquisador. | Regular | 5 |
